Rita María
Argüelles Otero
Roberto López
Machado

*El Billarista, un hito
en la arquitectura
doméstica de la región
central*

Conocida como El Billarista, la Vivienda situada en Marta Abreu No. 52 (antiguo # 5) esquina a Enrique Villuendas, en la ciudad de Santa Clara, constituye el primer exponente de tres niveles de la arquitectura doméstica de la región central de Cuba.

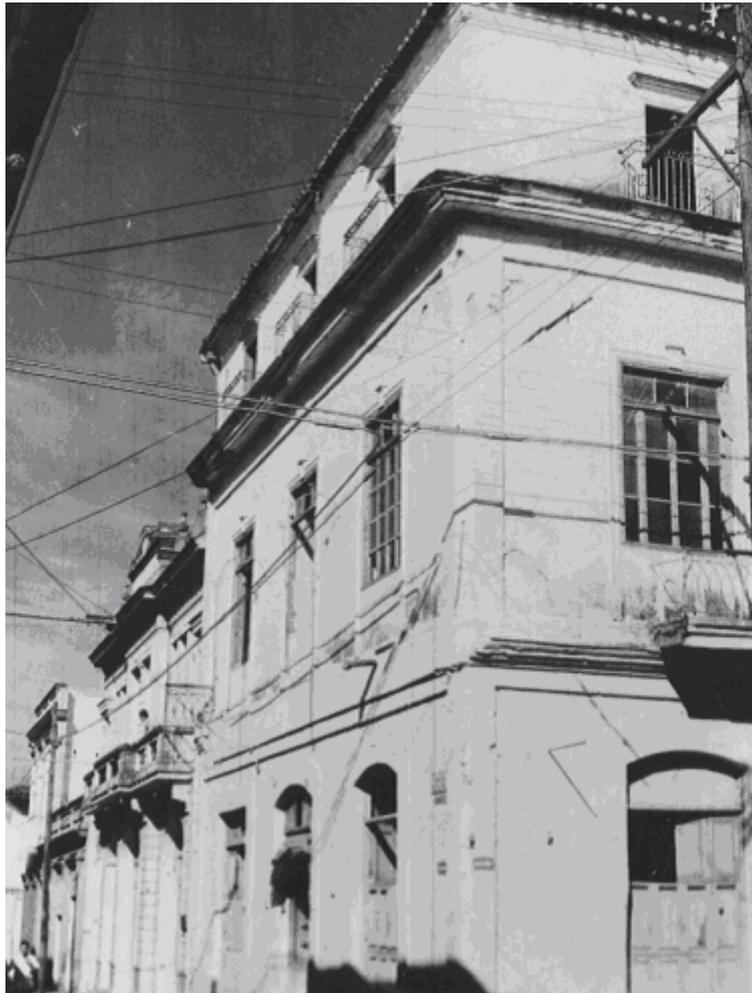
Figura 1. Foto exterior del inmueble por la calle Marta Abreu donde se manifiesta su influencia neoclásica, junio de 1980

El inmueble (figuras 1 y 3) posee la influencia estilística de su época y las características de las edificaciones del interior del país que mantienen rasgos arcaizantes en cuanto a su solución planimétrica e interiores.

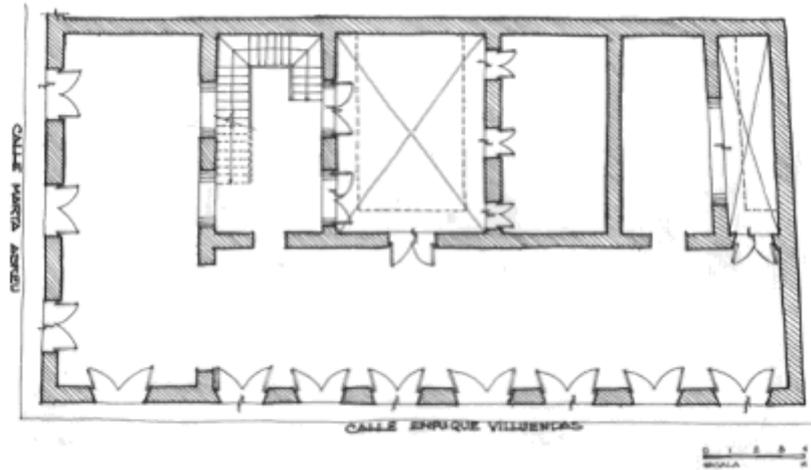
Figura 2. Esquema de la planta baja de El Billarista correspondiente a la situación que poseía el edificio en la década de los ochenta previo a su clausura por inhabitabilidad

La disposición en planta (figura 2) se corresponde con dos crujías paralelas, unidas por una tercera perpendicular a las anteriores, formando en la parte central un patio de forma rectangular, la entrada principal como las casas del siglo XVII está hacia el extremo de la crujía principal, adosada a esta se encuentra una galería que comunica al patio a través de dos arcos de medio punto. Se supone que en uno de sus extremos se encontraba la escalera que daba acceso al piso superior.

A la galería del frente corresponde otra en el lado posterior que comunica al patio por medio de tres pórticos destinándose estos locales al servicio doméstico, ya que en esta época el contenido de la vivienda ha variado hasta llegar a la casa almacén, lo que implica un aumento de volumen de espacios y el número de esclavos, siendo los locales restantes alquilados «para comercios o viviendas, las llamadas accesorias»,⁴ que por la disposición de la planta se aprecia que son habitaciones completamente independientes del resto de la casa.

La escalera existente en el fondo, más estrecha que la principal, solo era utilizada por la servidumbre, la que tenía acceso a ella tanto desde la calle como de sus habitaciones por una puerta que queda debajo de la misma escalera. Además, en la esquina que hace la crujía principal con la perpendicular a ella, se encuentra un gran aljibe que recolectaba el agua de lluvia.

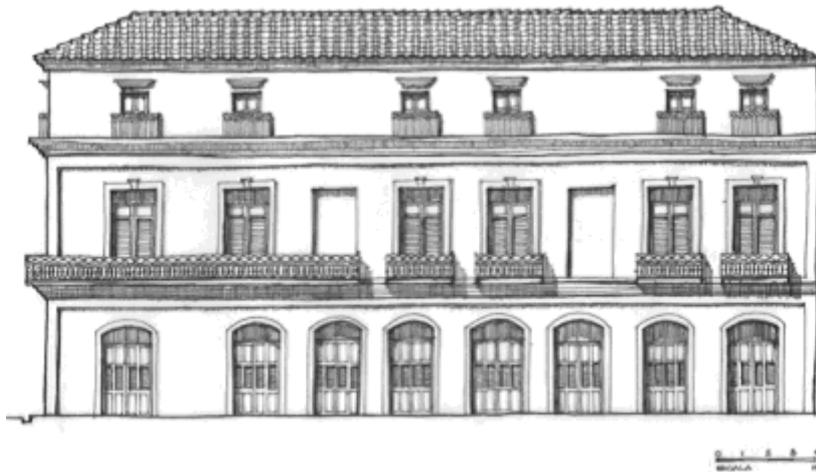
Figura 3. Reproducción de la fachada original de la edificación por la calle Enrique Villuendas. 1998

La fachada es genuina del siglo XIX (figura 3), cuenta con puertas persianas rematadas con lucetas de colores en forma rectangular y balconajes de hierro forjado, los del segundo piso son utilizados ampliamente en toda la isla (figura 8), muy similares se encuentran en fachadas de La Habana, como los que presentan los edificios de la calle San Ignacio al desembocar en la Catedral, balconajes de edificios vecinos al Seminario Conciliar de San Carlos y San Ambrosio y en casas en la calle 8 avenida 2 en Cárdenas. También las rejas de la tercera planta son comunes y se aprecian con iguales características en la Quinta del Conde de Santovenia en el Cerro y en la casa del Dr. Antonio González

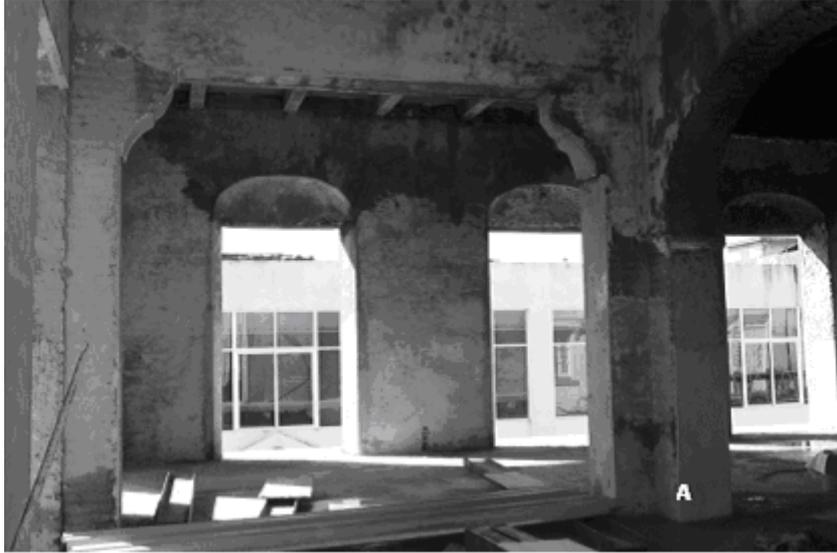
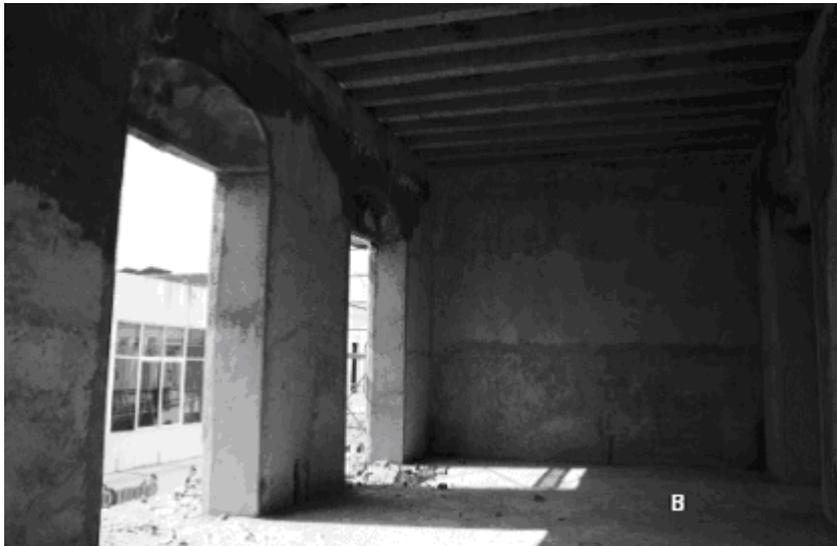
Figuras 4 y 5. Crujía principal del segundo nivel, fotos tomadas en el proceso de rehabilitación, noviembre de 2008

El segundo piso es una planta libre (figuras 4 y 5) sin muros divisorios en sus crujías, que se supone haya sido utilizada por sus propietarios para fiestas y bailes, por lo que cuenta con amplios salones bien iluminados y ventilados, además es el piso de mayor jerarquía, tanto desde el punto de vista arquitectónico como decorativo, muestra de esto es que en años muy posterior-

res, después de diversas transformaciones, fue utilizado como salón de baile. En esta planta se repiten «las crujías de la inferior, variando solo la compartimentación»,⁵ además se encuentra en ella un local destinado a capilla el cual presenta en sus paredes dos nichos.

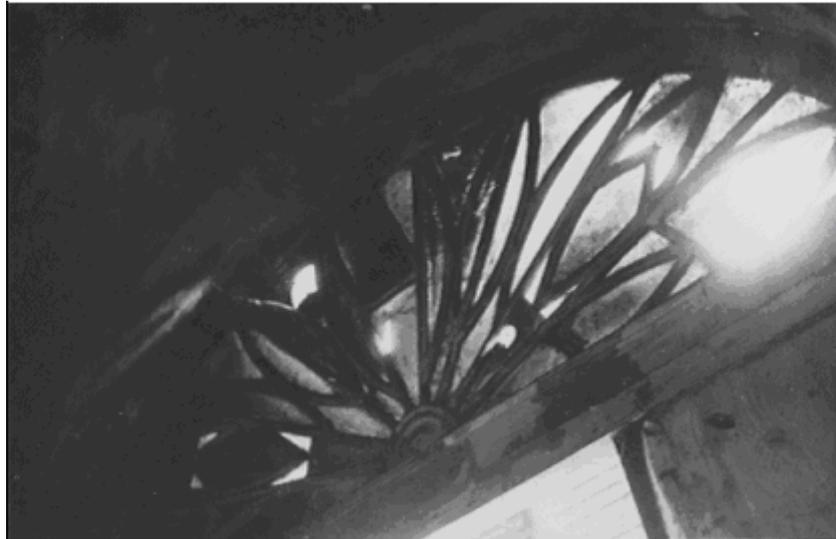
Figura 6. Vitral de colores que remata la carpintería en los arcos de medio punto, junio de 1980

«En la vivienda del siglo XIX aparecen a inicios del siglo los vitrales»,⁶ elementos fundamentalmente definatorios de la arquitectura, los tableros de persianas francesas y la presencia del orden toscano, lo que se pone en evidencia en esta vivienda sobre todo en las galerías que abren al patio con arcos de medio punto que descansan sobre columnas de orden toscano, cubriéndose los vanos con tableros de persianas francesas rematadas con lucetas de cristales de colores en forma de abanicos (figura 6), similares a los de la galería alta de San Ignacio No 214, La Habana.⁷

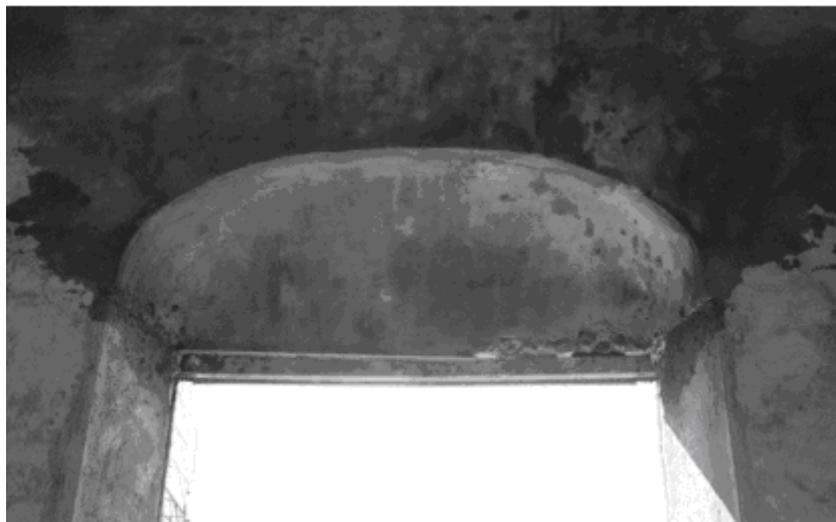
Figura 7. Arco capialzado en los vanos de la crujía principal del segundo nivel, noviembre de 2008

tiempos.⁸ Otra muestra importante de esta época lo constituye la forma de cubrir los vanos mediante formas alquitribadas, y el arco capialzado (figura 7), el cual forma una bovedilla y se emplea en todos los vanos exteriores.

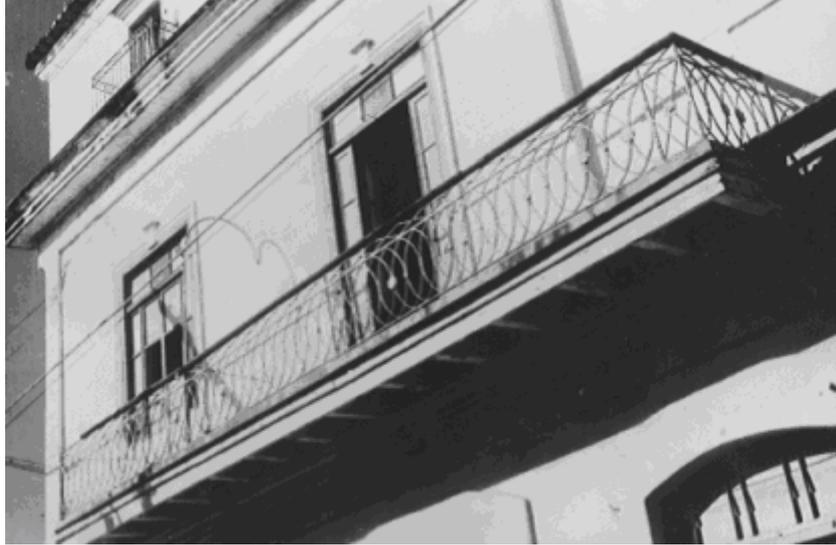
Figura 8. Herrería de los balcones en la fachada del segundo nivel, junio de 1980

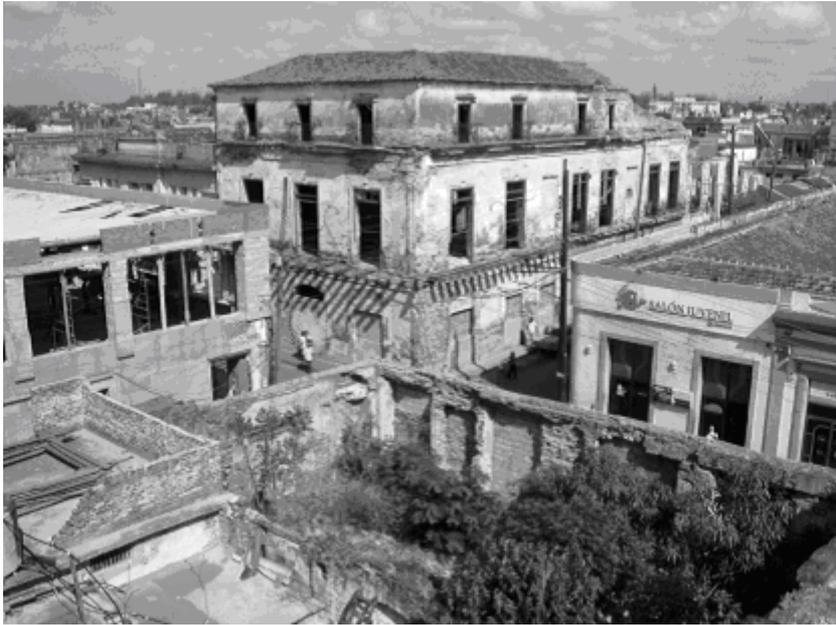
Figura 9. Estado del inmueble antes de iniciar su recuperación, enero de 2008

El inmueble posee valores patrimoniales de indiscutible valía tanto desde el punto de vista histórico como arquitectónico, y su conocimiento posibilitará en última instancia su preservación y rescate, contribuyendo así a salvar la memoria colectiva del lugar y su identidad para las futuras generaciones (figura 9).
