Michel Martínez
Landa
Ilmary Jiménez
Argüelles
Rita Argüelles
Otero

*La recuperación de
inmuebles con valores
patrimoniales.
¿Sueños o realidades?*

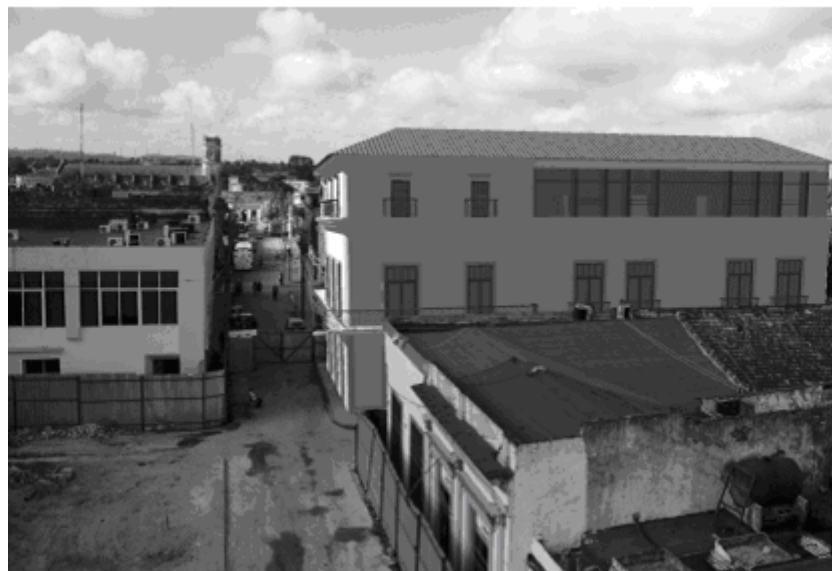
Figura 2. Futura Imagen de El Billarista terminada su rehabilitación

De forma sutil y contemporánea con el resto del inmueble se agrega un paño de cristal que completa la parte destruida del nivel superior. La solución de la carpintería apuesta por la transparencia, esbozando un concepto de disfrute del interior desde el exterior del edificio (figura 2).

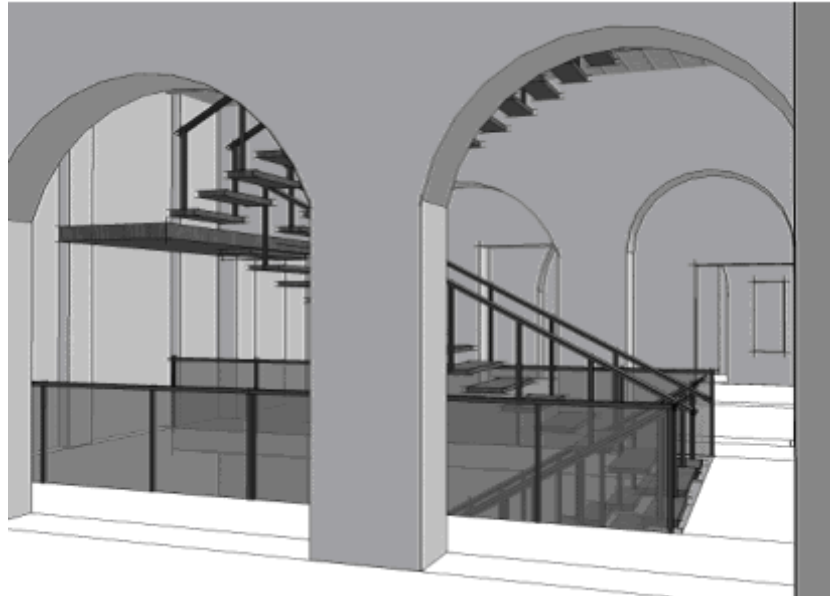
Figura 3. Vista del patio interior en el proyecto

Ya en el interior la simbiosis entre lo nuevo y lo viejo es más fuerte, resaltando aquellos espacios que siempre fueron importantes en la casa, por ejemplo el patio central, el cual vuelve a ser el centro de atención, pero esta vez propicia una lectura diferente al ubicar una escalera que comunica los tres niveles bajo una cubierta acristalada que inunda de luz toda el área (figura 3).

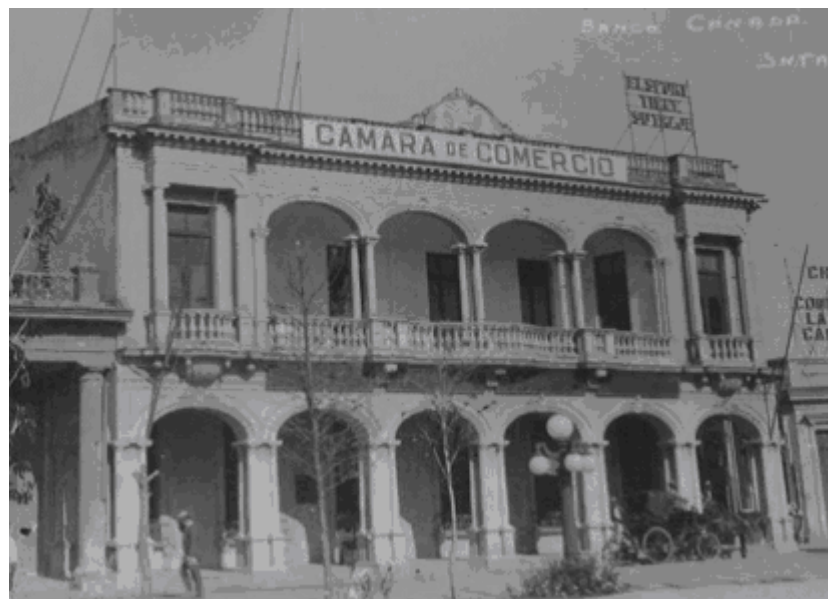
Figura 4. Inmueble con las funciones de Cámara de Comercio y Banco Canadá

El inmueble conocido como **Cámara de Comercio** (figura 4) sito en Parque esquina a Marta Abreu data de 1921, y sirvió en sus inicios como Cámara de Comercio en planta alta, y como banco en planta baja. Es un edificio representativo del estilo ecléctico, con una profusa decoración, columnas agrupadas en el primer nivel que sirven de sostén a la arcada de la galería, columnas simples estriadas en el segundo nivel con capiteles de órdenes compuestos, friso decorado con diferentes motivos, cornisa sobre dentillones y balaustres de superficies en revolución

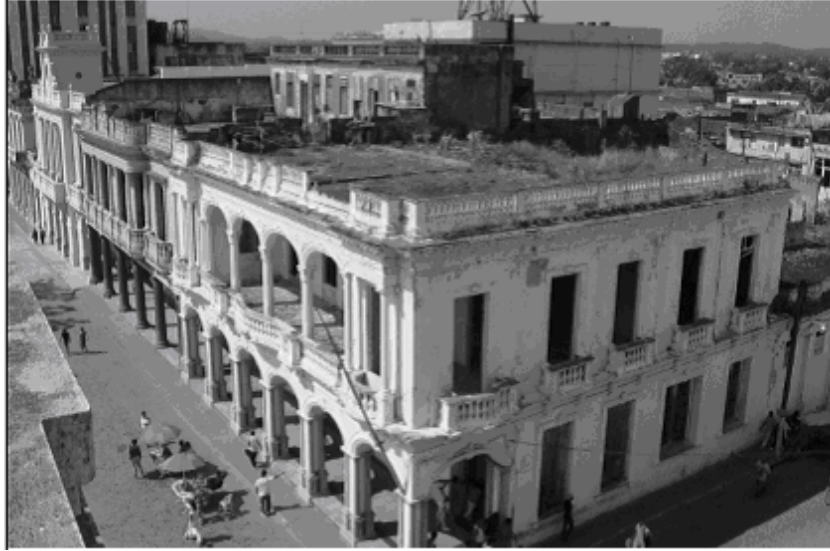
Figura 5. Imagen antes de iniciar las tareas de recuperación

Este edificio sufrió una suerte muy diferente de El Billarista en cuanto a su estado de conservación (figura 5), pues diferentes usos, la falta de mantenimiento, el abandono a que fue sometido atentaron contra su vida útil. Por tal motivo en el proceso de rehabilitación solo fue posible conservar sus fachadas (figura 6), las que han sido sometidas a un proceso de consolidación y rescate. La limpieza de años de infructuoso ocultamiento de los ruinosos muros tras la blanca cal ha sido una labor de intenso trabajo. En el interior solo quedó enterrado, riéndose del tiempo, un gran aljibe, único vestigio de la existencia del patio.

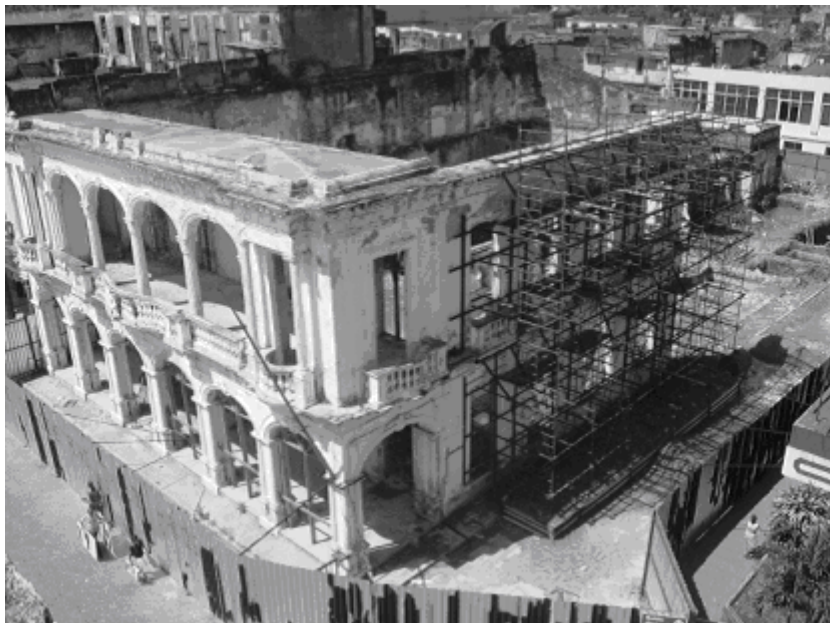
Figura 6. Imagen después de sanear el edificio y consolidar sus fachadas

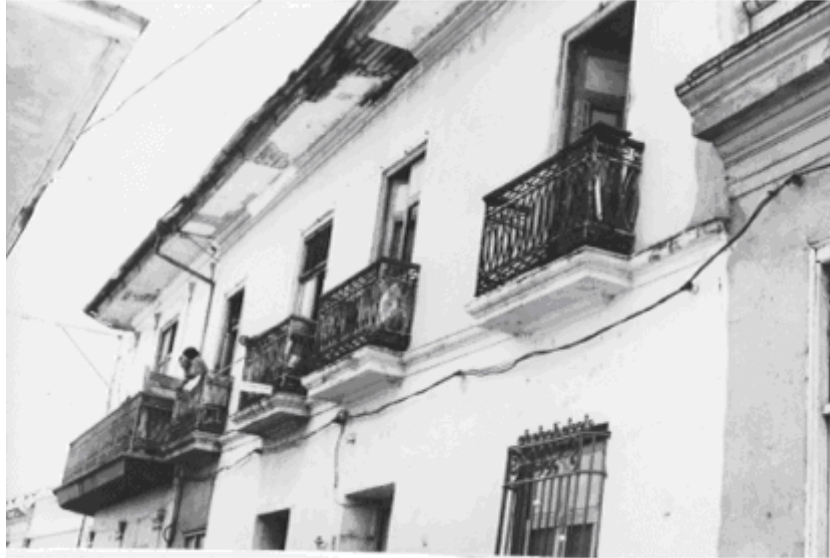
Figura 7. Inmueble Los Taínos, junio de 1980

Del inmueble conocido como **Los Taínos** (figura 7), sito en Marta Abreu No 11 esquina a Villuendas, solo quedan sus ruinas. Edificio representativo del neoclásico en la ciudad y referencias de 1865, con planta en C y patio central, al que abrían arcadas de medio punto apoyadas en columnas de orden toscano, que son el único testigo que queda de la edificación (figura 8). En esta casa también se encontraban pisos de mármol en damero blanco y negro, losas de Málaga en el patio, columnas y balconajes de hierro fundido, carpintería decorada con pilastras de orden toscano y balcón corrido en la fachada con el motivo de la lira en la esquina, ambos elementos característicos de la región central, y escalera de madera con baranda de hierro fundido.

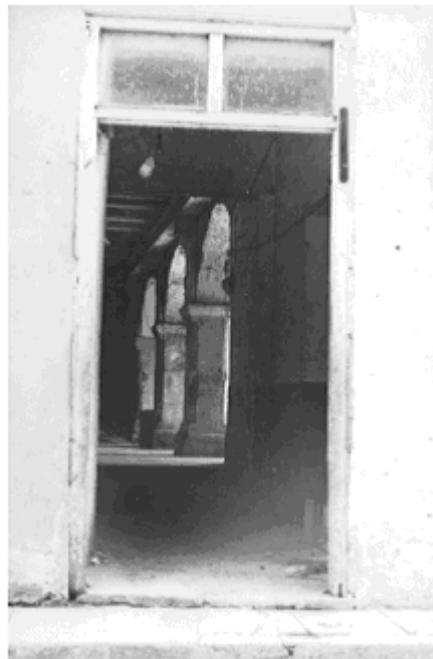
Figura 8. Galería apoyada en arcos de medio punto y columnas de orden toscano, único testigo actual del edificio original

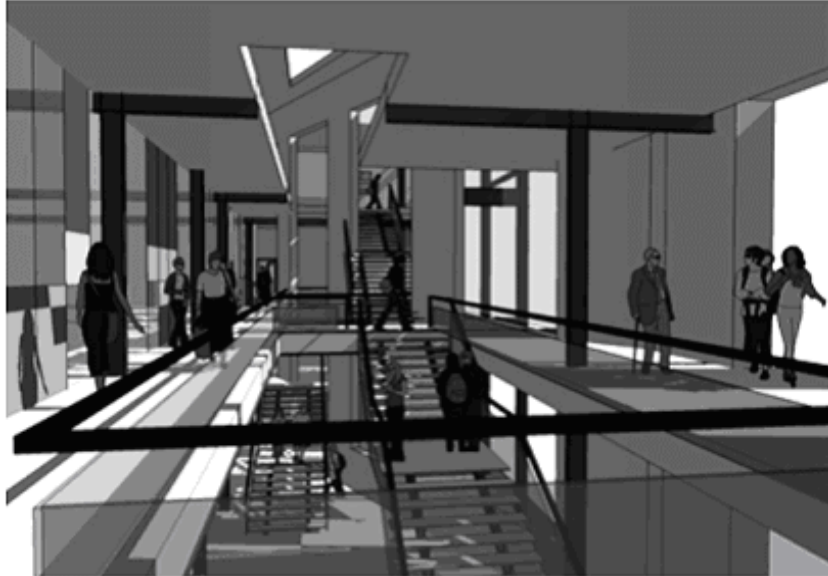
Figura 9. Interior de la tienda en el proyecto
